## Ficha de información y análisis

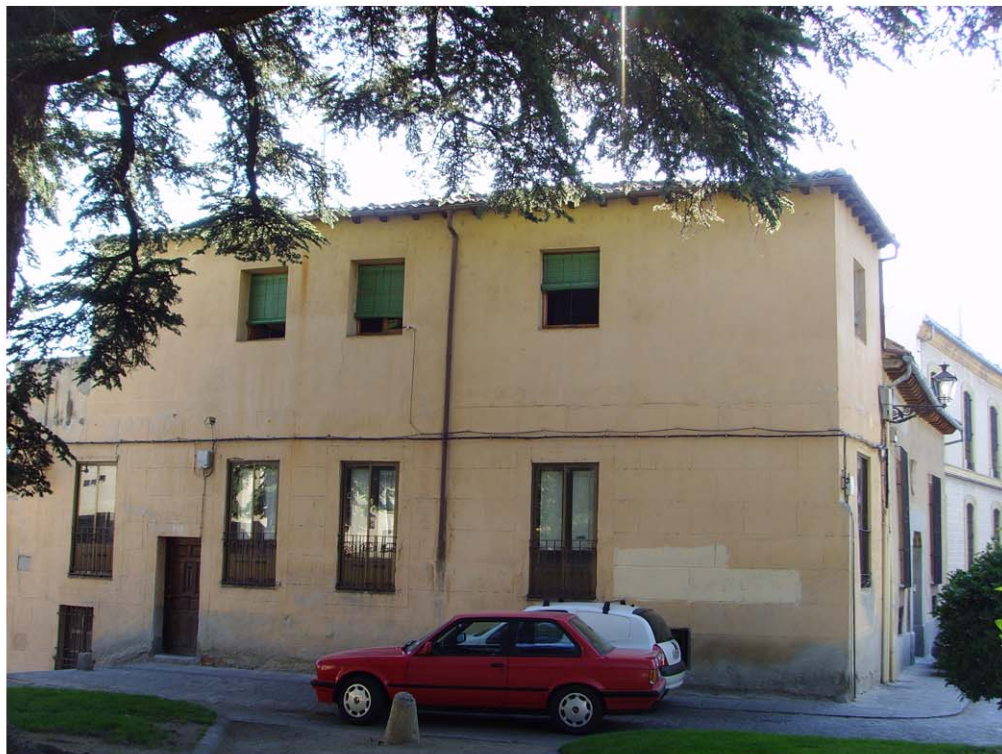
Edificio de vivienda unifamiliar, antiguo. Parcela estrecha irregular de 7 m. por 20 m., aproximadamente, en esquina. El edificio adosado a medianera, de dos plantas escalonado por el fuerte desnivel en la fachada más larga. Ocupa la gran mayoría de parcela. Dispone de un pequeño patio.

Composición sencilla y ordenada con las ventanas de proporción alargada en planta baja y huecos más reducidos en planta alta. Alero con solución tradicional de canes de madera. El desnivel genera un interesante escalonamiento de la composición. El portal es sencillo y no muestra un cambio de material o tratamiento diferenciado.

Revoco liso, mostrando una esquemática imitación de despiece de sillería en planta baja y también recercados lisos poco marcados. Cerrajería de interés de barrotes con macollas y pletinas curvas en planta baja y un balcón con reja típica del XIX con barrotes de sección circular y cenefa inferior de pletina curvada, con dibujos sinuosos.
