Ficha de información y análisis

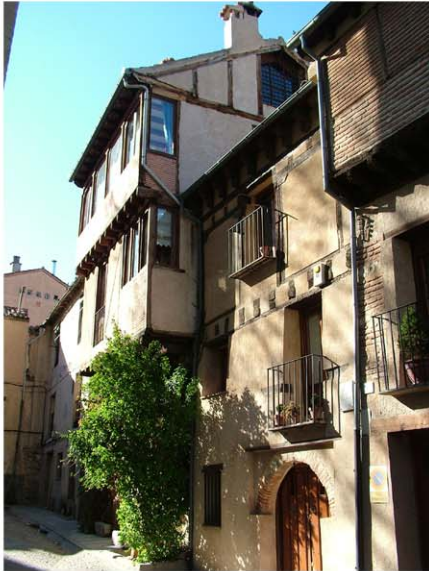
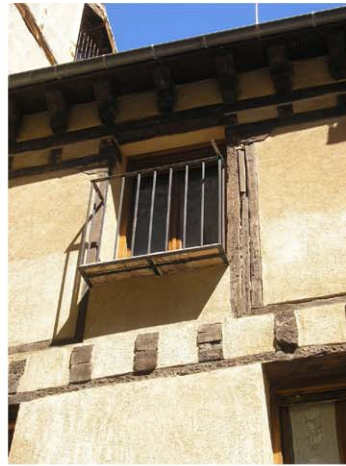
La fachada hacia la plaza constituye un ejemplo de la tradicional construcción de entramados de madera y rellenos de fábrica, sobre zócalo de piedra en planta baja.

En este caso no existen cuerpos volados, y sólo se exhiben al exterior algunos elementos del entramado, como las carreras, cabezas de viguetas y sobrecarreras y algunos pies derechos.

La composición se basa en un portal con arco de medio punto en ladrillo, y un hueco de balcón en cada una de las dos plantas superiores. La baja y la primera integran además ventanas. Cerrajería de balcones en sencillos barrotes de forja.

Alero tradicional, sobre canecillos.

Muros revestidos de revoco, manifestándose al exterior sólo algunos de los elementos de entramados de madera vista. Portal con arco de medio punto en ladrillo visto.
