Iglesia de San Nicolás

Ficha de información y análisis

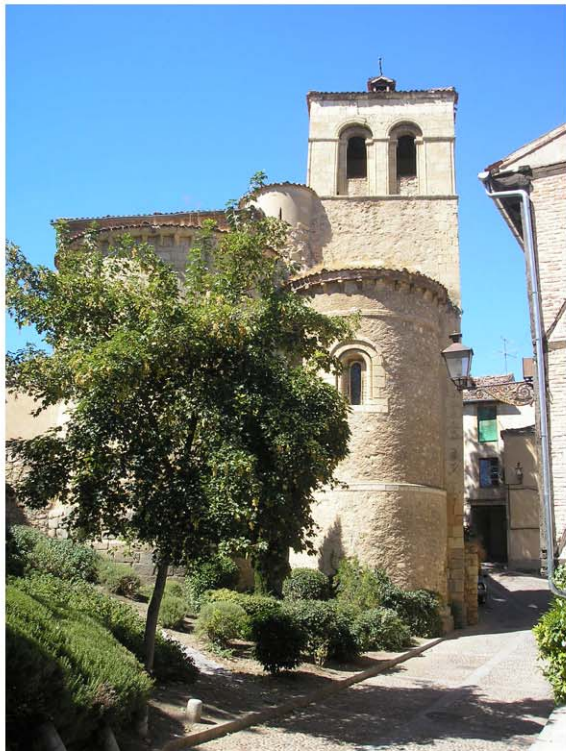
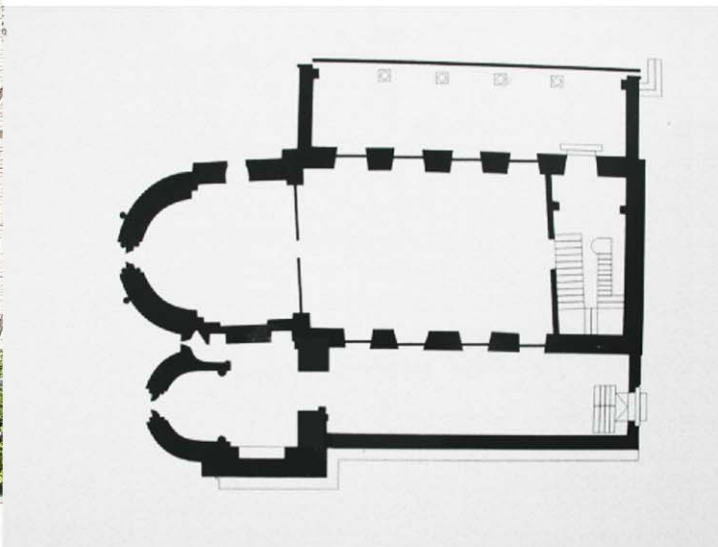
Iglesia románica del siglo XII de una sola nave, más pobre y de dimensiones más reducidas que otras de la ciudad; fábrica de sillarejo, mampostería y techumbre con armadura de madera.

El ábside construido de sillería de piedra caliza presenta una sola ventana, que responde al esquema románico de baquetones y arquivoltas decoradas con bolas. La línea de imposta se marca y prolonga queda interrumpida por dos largos baquetones que abarcan del suelo a la cornisa. Canecillos decorados con motivos...

De la primitiva construcción románica del s. XII sólo queda la parte del presbiterio, ábside, torre y ábside de la capilla bajo la torre. En 1564 se llevan a cabo importantes obras de remodelación al interior del templo, continuándose las reformas en 1590 y 1630. La gran reedificación y reconstrucción tuvo lugar, no obstante, entre 1702 y 1718, de la mano de los maestros Matías de Rioseco y Diego de Paz, vecinos de Segovia a los que se pagó 13.000 reales por los que se obligaron a demoler todo lo que era menester de dicha iglesia y hacerla de nuevo con toda la techumbre, tejado y bóvedas. Entre 1944 y 1951 se procedió a su restauración por parte del arquitecto Cabello Doderó. Las columnas del atrio no son originales, sino que formaban parte del patio del Palacio de Arias Dávila (Delegación de Hacienda), trasladadas aquí a mediados del siglo XX. Desde la anulación del culto, sirvió como almacén y escuela. En la actualidad acoge la Escuela de Taller Municipal de Teatro. En su interior se conservan frescos góticos.
