Ficha de información y análisis

Características del entorno: el conjunto urbano histórico del “Barrio de los Caballeros”.

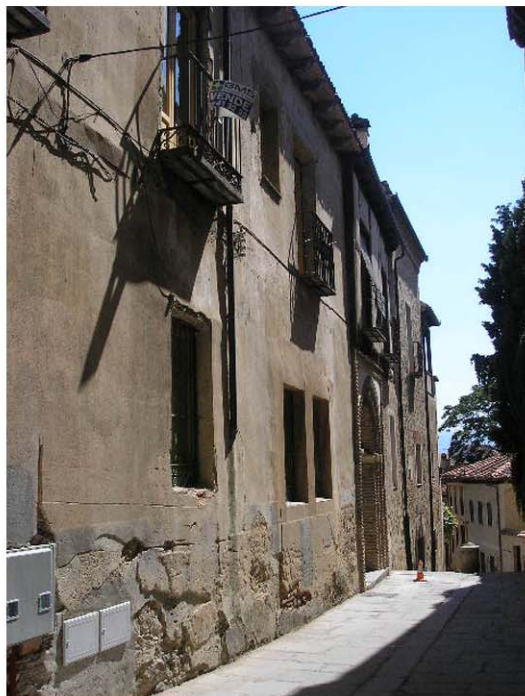
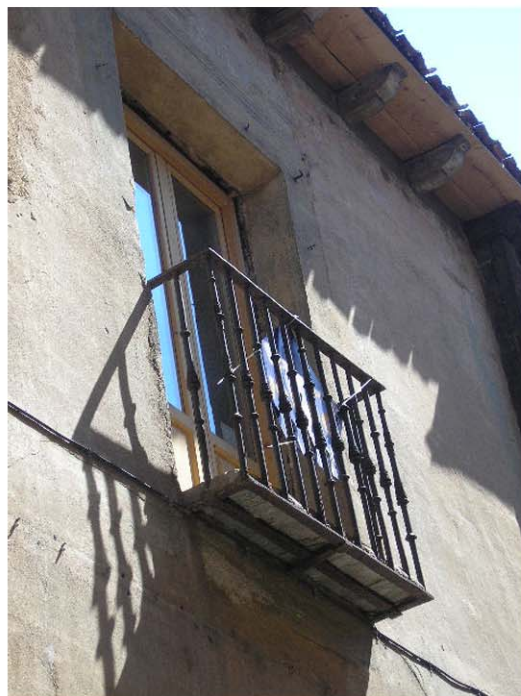
Casa de capas populares, procedente del XIX. Ocupa una pequeña parcela adosada a la parcela 29, en la estrecha y empinada calle Grabador Espinosa, en esquina con la calle Seminario. Parcela de pequeñas dimensiones, con un frente a calle de poco más de 7 m. y un fondo de unos 6, Tiene dos plantas.

Se presenta como una fachada con esquemática composición, con dos ejes de huecos verticales, uno de ellos balconado según las fórmulas codificadas del s XIX. No tiene preocupaciones representativas hacia el exterior.

Zócalo de mampostería vista y acabados en revoco. Los acabados de la fachada están muy deteriorados.
