Ficha de información y análisis

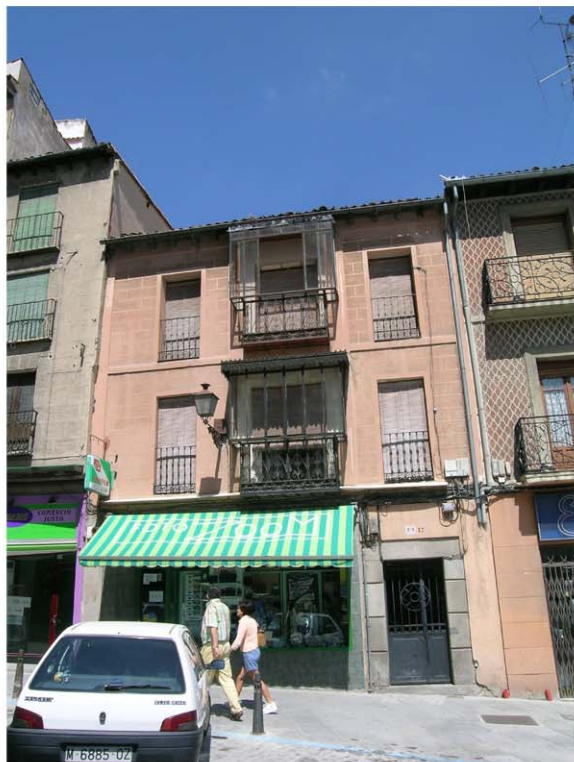
Edificio de vivienda, entre medianeras, sobre parcela de frente de 10 m. y profundidad de 25 metros. El edificio ocupa la mayor parte de la parcela, con unos 17 de fondo, dejando un patio al interior. Tres plantas.

Ordenada composición de huecos, según las pautas codificadas en la edificación residencial urbana del XIX.

Columna de miradores en eje de simetría y balcones a cada uno de sus lados.

Acabados en revoco liso, con despieces imitando sillería.

Miradores en hierro, con ricos detalles de cerrajería.

Balcones sin voladizo. Cerrajería de barrotes de hierro con macollas, cenefa inferior corrida de pletinade hierro, con dibujos ornamentales curvilineos.

Local comercial con frente disconforme, con rasgado desde el portal a medianera, rompiendo la composición del edificio.
