## Ficha de información y análisis

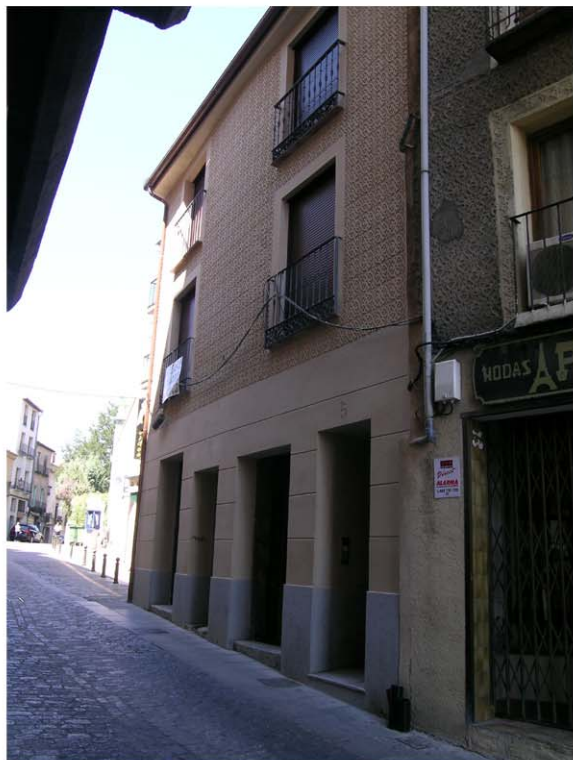
Edificio de vivienda, entre medianeras, sobre parcela de frente de 8 m. y profundidad de 23 metros. El edificio ocupa más de la mitad de la parcela, con unos 15 de fondo, dejando un patio al interior. Sobresale de la alineación del colindante 28, dejando un tacón resaltado. Tres plantas. Construido a finales del XIX. Rehabilitado totalmente muy recientemente.

Ordenada composición de huecos, según las pautas codificadas en la edificación residencial urbana del XIX, en este caso con solo dos balcones por planta. Composición de planta baja con sucesión de huecos y machones, con un orden resultante de la aplicación de ordenanzas.

Esgrafiado. Recercados lisos. Machones de planta baja en revoco liso con despiece imitando sillería. Balcones con voladizo. Voladizos de balcones formados a la manera tradicional con tablero de piezas cerámicas sobre bastidor de hierro Cerrajería de barrotes de hierro, con macollas, cenefa inferior de pletina curvada con motivos ornamentales.
