ANEXO A DOCUMENTO PARA APROBACIÓN INICIAL

INFORME SOBRE EL POSIBLE IMPACTO VISUAL DE LA ORDENACIÓN URBANÍSTICA DEL SECTOR NC-G-09S SOBRE EL BIC CONVENTO DE SAN ANTONIO EL REAL

(ANEXO A LA MODIFICACIÓN PGOU DE SEGOVIA, ÁMBITO ACUARTELAMIENTO LEONES DE CASTILLA)

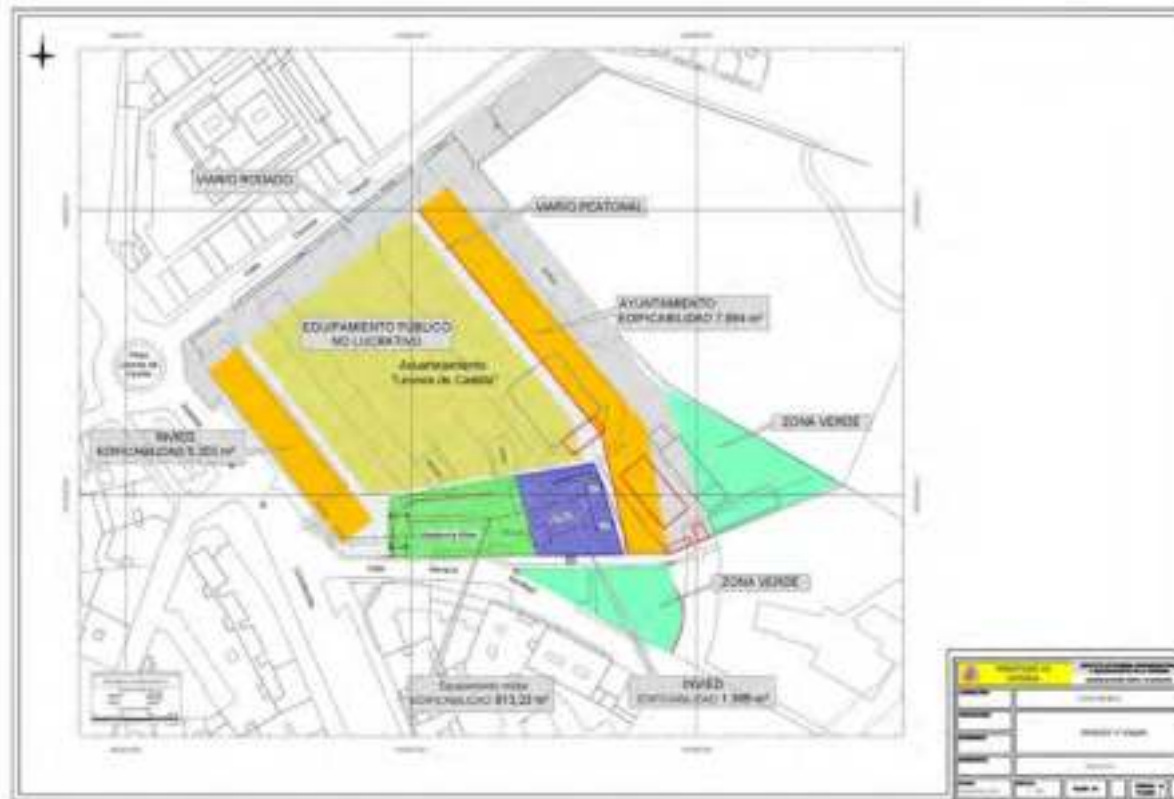
Figura 1. Anexo 5 del convenio entre INVIED y el Ayuntamiento de Segovia. Plano de reparto de edificabilidades según Convenio.

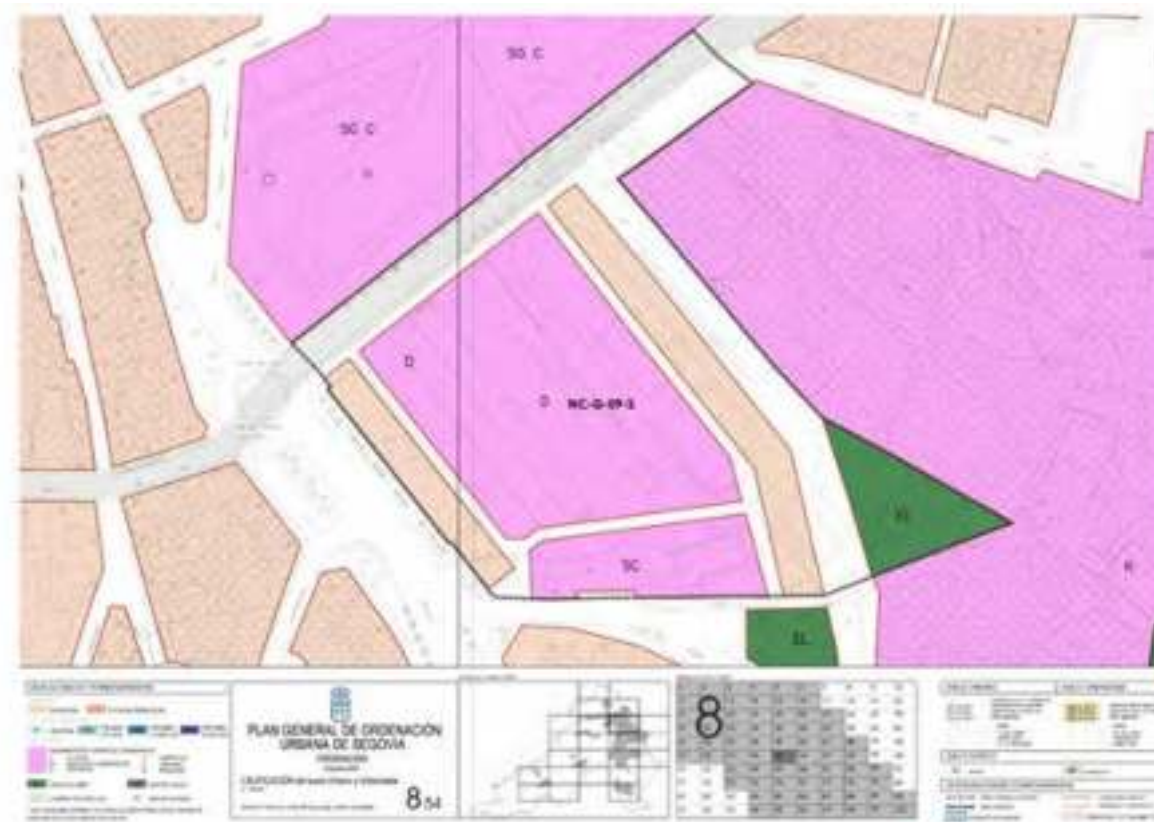
Figura 2. Ordenación según PGOU de Segovia vigente.

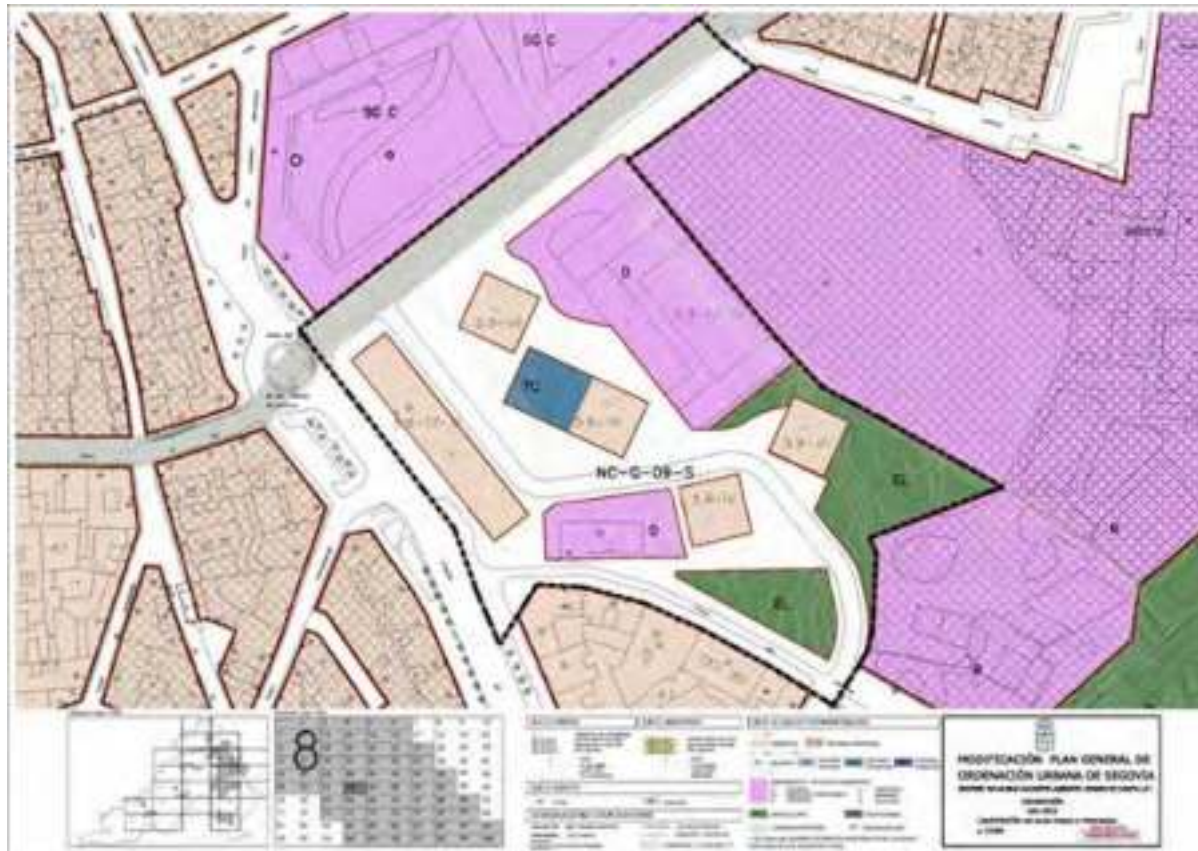
Figura 3. Ordenación según la modificación propuesta (Documento de avance: junio 2016) donde los espacios libres y dotaciones públicas se sitúan en la zona más próxima al BIC del Convento de San Antonio, lo que conlleva una mayor permeabilidad hacia este espacio de gran valor cultural.

La modificación desarrollada pretende no solo garantizar el mejor cumplimiento del Convenio (manteniendo los parámetros urbanísticos que en dicho convenio se establece) sino una mejora de la ordenación del sector existente respecto la establecida en el PGOU vigente, con una mayor permeabilidad hacia el BIC que permita su contemplación y con el objetivo final de añadir las actuales huertas del convento a un espacio público antesala del BIC sin edificación y con mantenimiento de sus usos tradicionales.

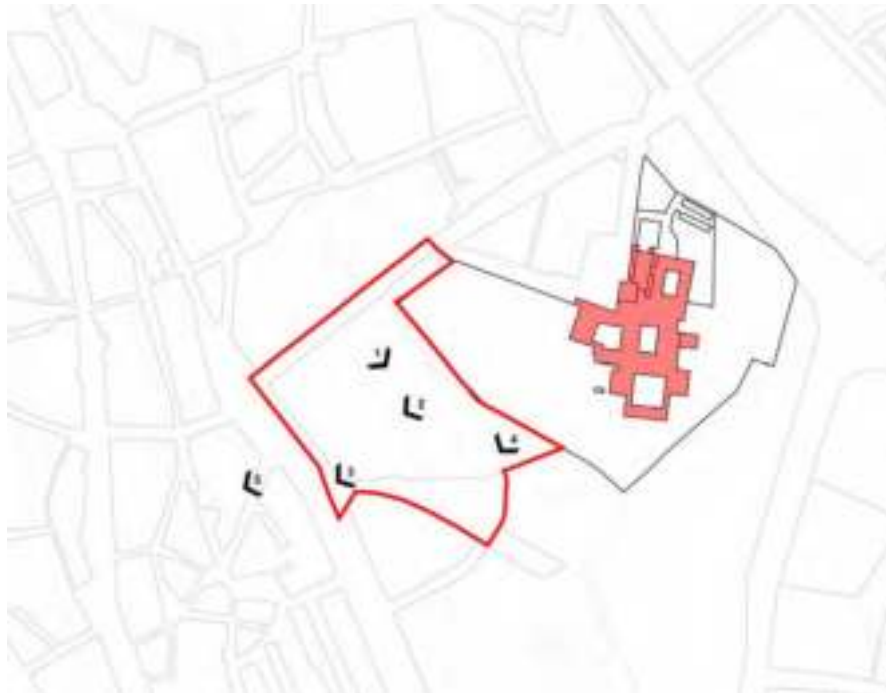
Figura 5. Esquema de los puntos de vista interiores al sector sobre el Convento de San Antonio.

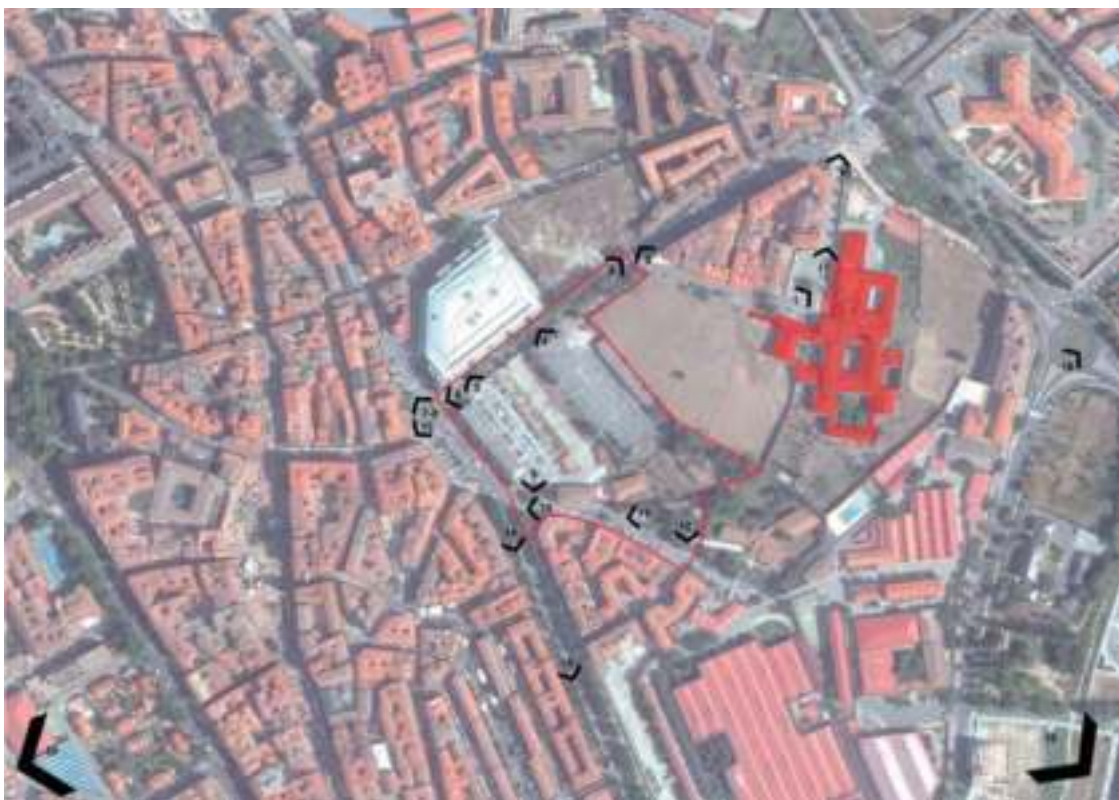
Figura 11. Planta donde se muestra los puntos de vista desde donde se realizan fotos, desde una visión cercana a una visión lejana.

El recorrido fotográfico comienza en la C/ San Antonio el Real, entrada principal del Convento, continuando por dicha calle hasta coger una de las calles más transitadas de los alrededores la C/ Coronel Rexach, acceso de la Universidad y del propio sector.

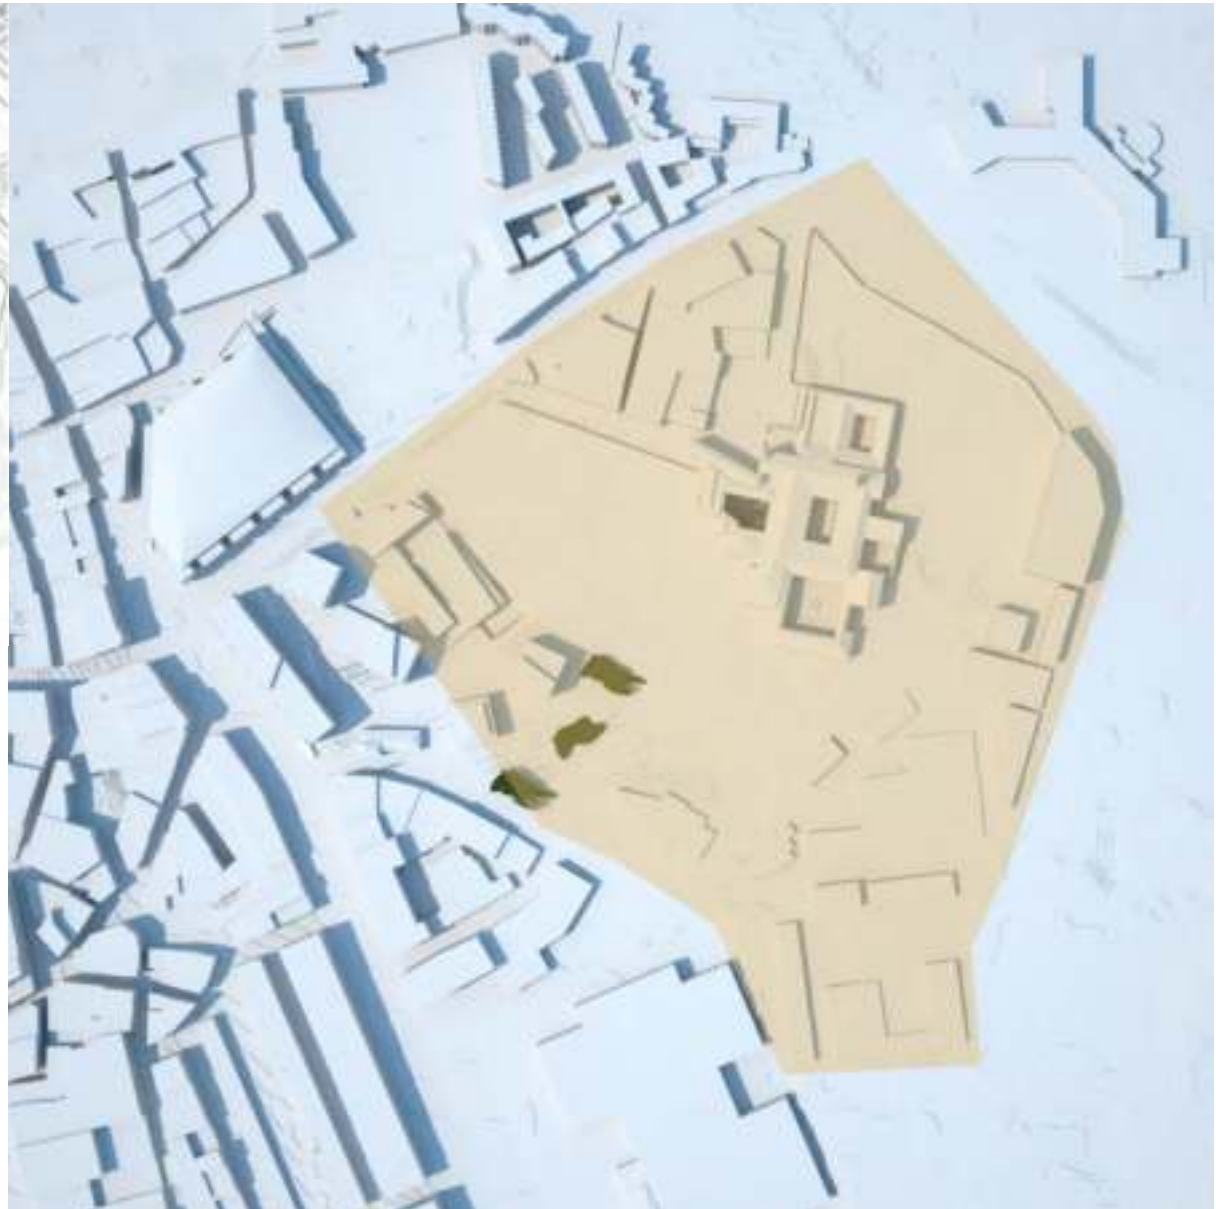
Figura 13 y 14. Propuesta del entorno de protección del Convento de San Antonio en el documento del PEAHIS. Traslación de este entorno sobre el modelo 3D de la propuesta de ordenación.

En dicho documento el Plan Especial de Áreas Históricas hace una propuesta del entorno de protección del monumento. Sin discutir el entorno propuesto y considerando que son las propias huertas del Convento las que garantizan un ámbito relevante de protección, parte del ámbito se ve afectado: la parte más próxima a la tapia y menos vulnerable a vistas por el desnivel.

Partiendo de este límite si lo interponemos sobre la imagen final tridimensional no se aprecia apenas ninguna interferencia, los espacios edificados en este entorno se corresponden con dotaciones públicas (de baja altura) y espacios libres públicos.

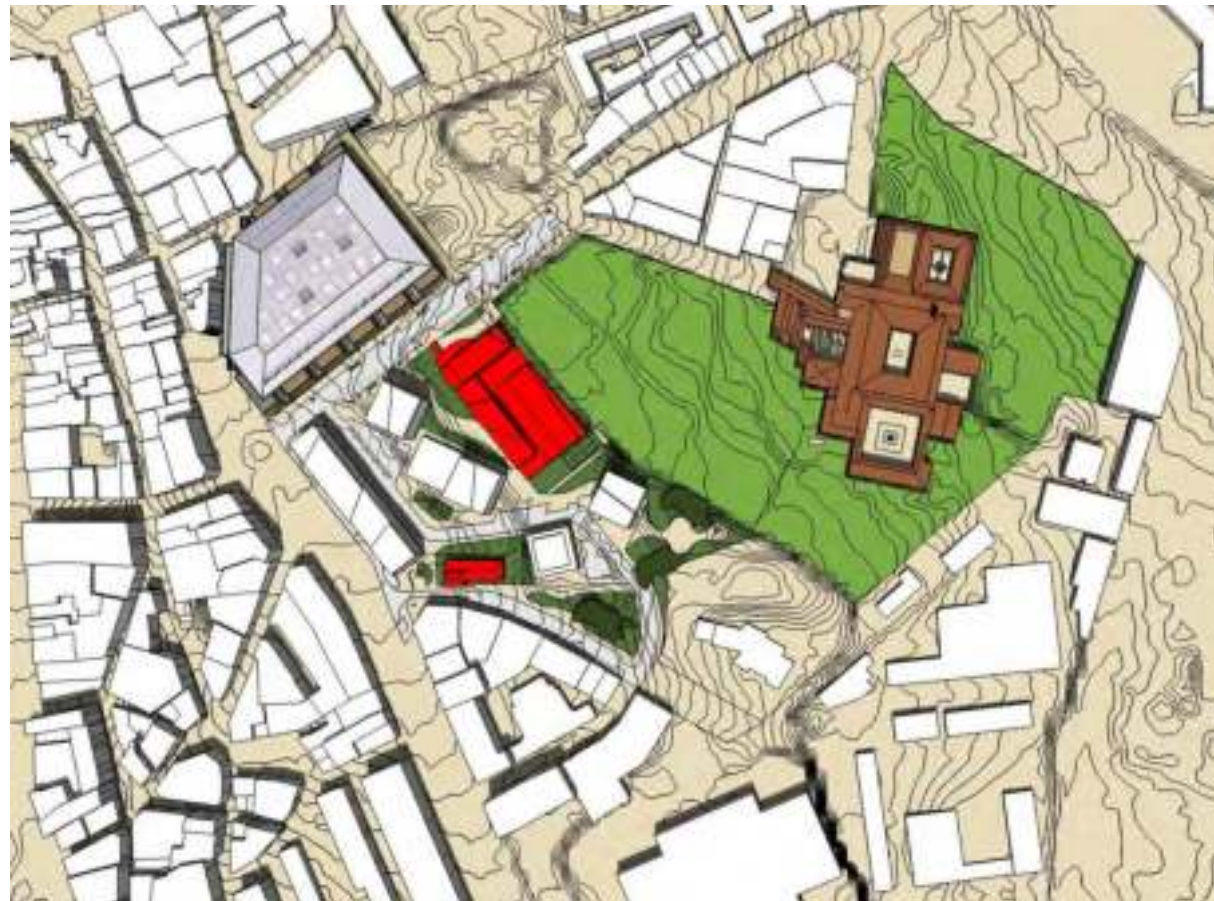
Observando la planta se aprecia notablemente la importancia del relieve y de los espacios de huertas del Convento. La universidad, actualmente en fase de ampliación es otro de los elementos de gran identidad e influencia sobre el ámbito. En la imagen final la integración de los espacios libres del sector con el espacio de huertas es evidente.

Figura 17. Planta de la ordenación propuesta, donde se pone de relieve la importancia del Convento y sus huertas.

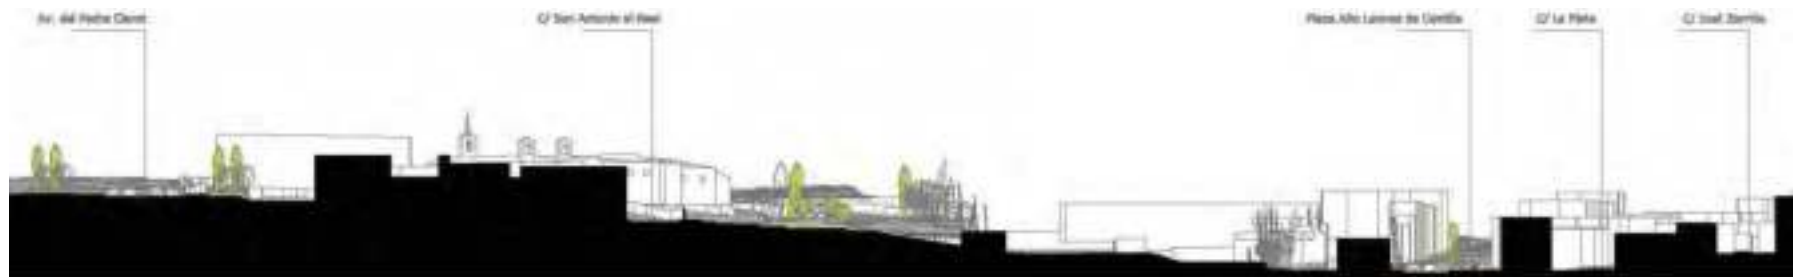
Figura 18. Sección por convento y sector en estado actual.

Las secciones transversales a través del sector y el Convento en su estado actual y con la futura edificación, son el mejor ejemplo de la inexistencia de impacto visual. La ordenación propuesta ni altera ni opone interferencias a la visión del conjunto. No se altera la vista respecto la que ya existía cuando los cuarteles estaban en funcionamiento. La permeabilidad que introduce la ordenación favorece vistas más amables.

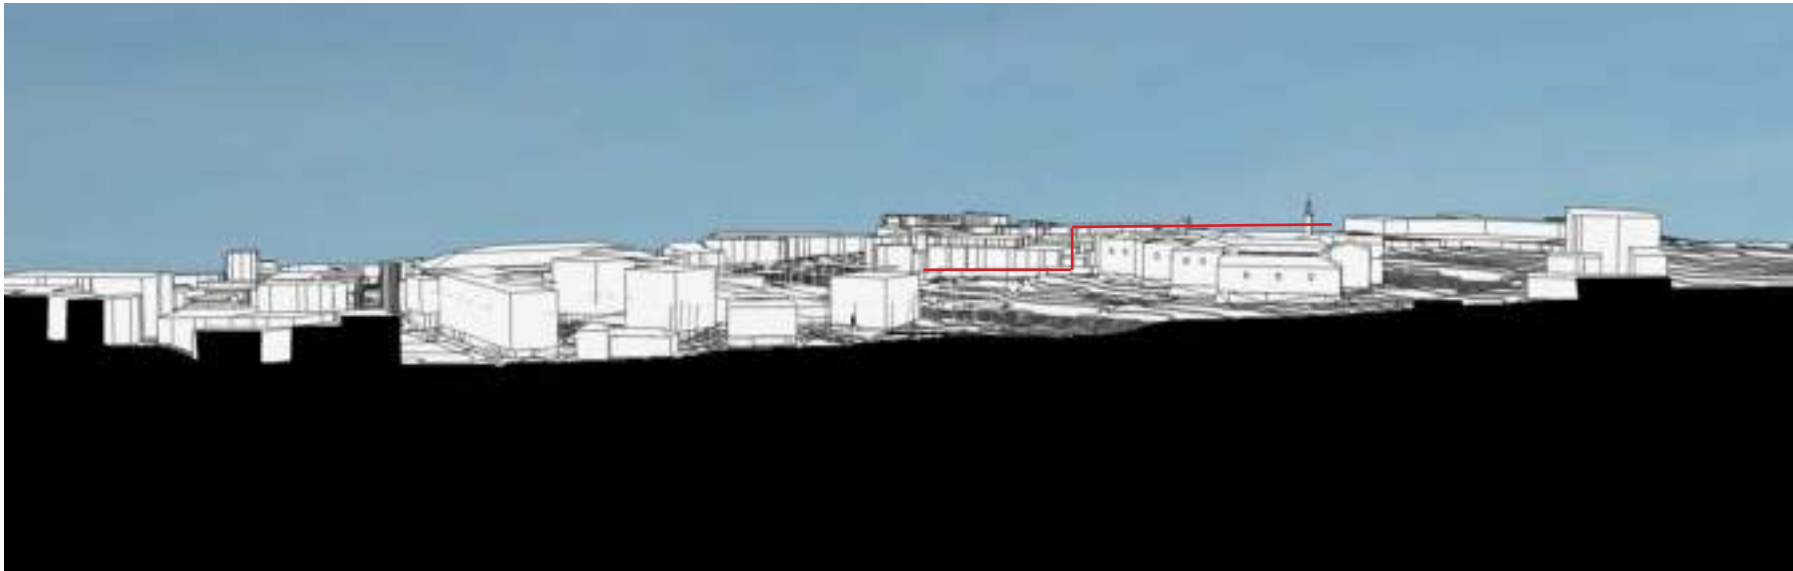
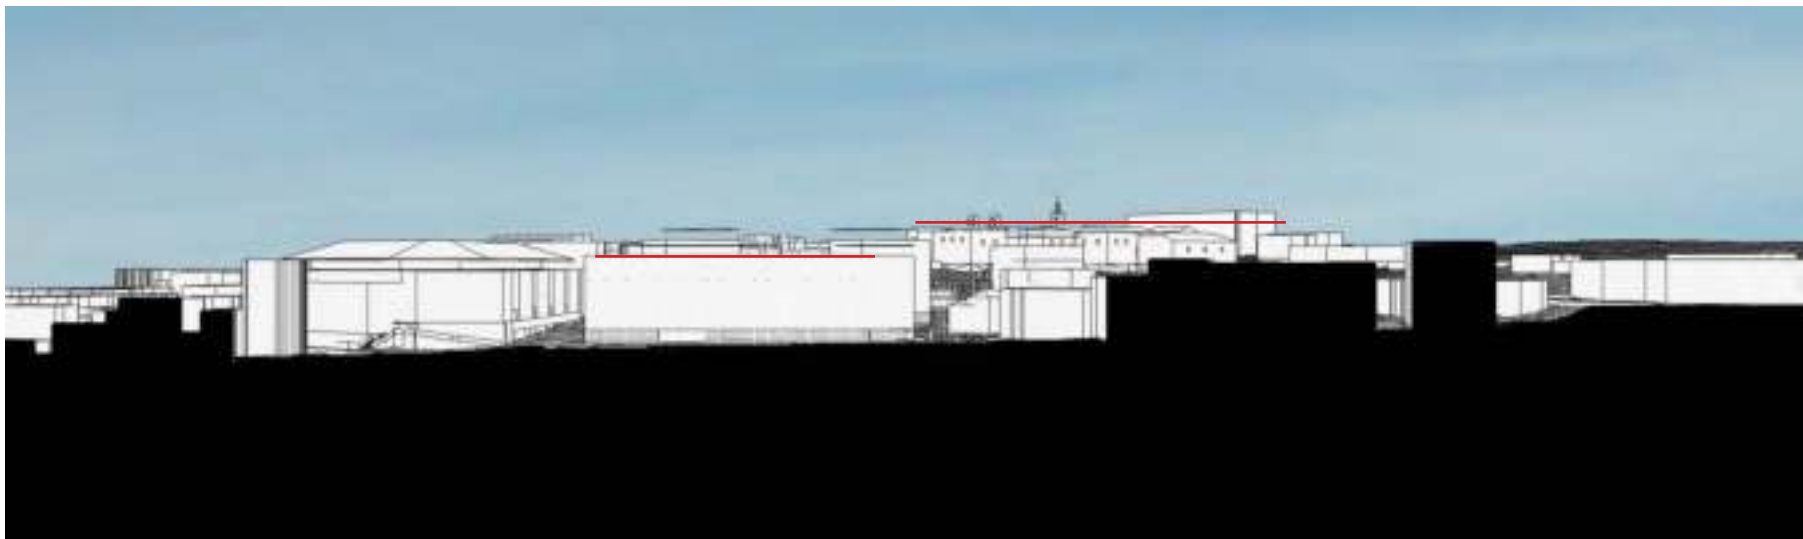
Figura 22 y 23. Sección por C/ Gnal Santiago y Av/ Constitución

En las distintas secciones se muestra con una línea la visual existente desde el Convento hacia el sector, en todas ellas se aprecia claramente la evidencia de la inexistencia de interferencias visuales.
