Ficha de información y análisis

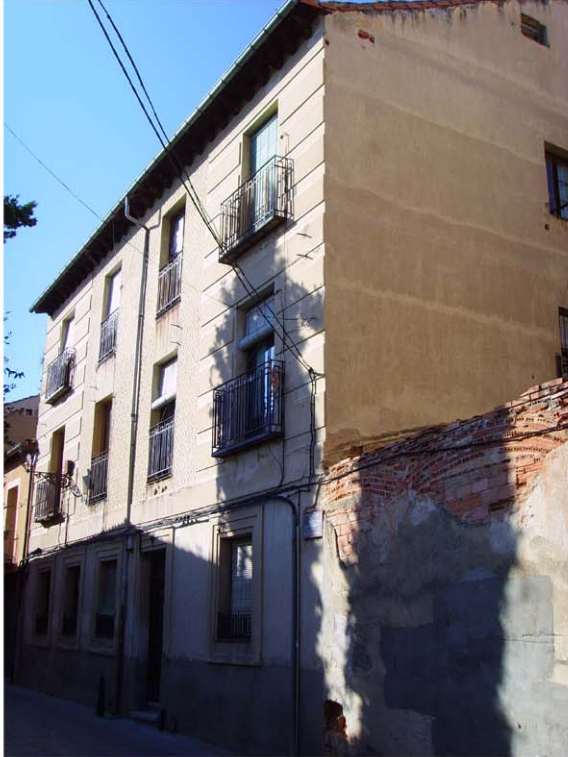
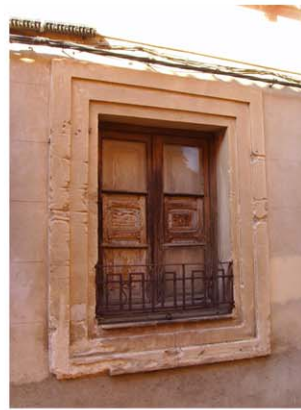
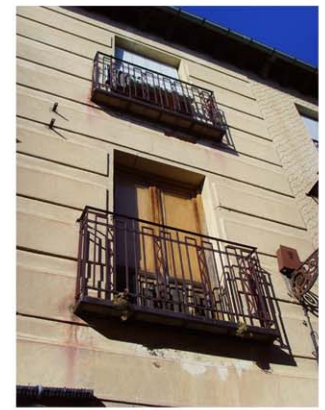
Edificio de vivienda unifamiliar, construido en el primer cuarto del siglo XX. Tres plantas a la calle.

Parcela de forma irregular en la que se ha perdido parte de la construcción en su día existente. Se conserva edificio antiguo adosado a medianera ocupando la mitad oeste de la parcela, en forma de L con patio interior con dimensiones adecuadas para las condiciones de salubridad y saneamiento del edificio. Fachada de unos 15 m. de ancho. El fondo de la parcela es de unos 11m.

Ordenada composición de huecos derivada de los cánones academicistas de finales del XIX y principios del XX. Cuatro columnas de vanos, todos ellos balconados, las dos columnas centrales se diferencian en tratamiento superficial y en que los balcones no están volados, al contrario que las dos exteriores. La planta baja también diferencia su tratamiento a modo de basamento, estando sus ventanas recercadas. Los elementos ornamentales destilan influencia del art decó. La proporción general de la fachada, proporción de vanos y el vuelo de canes de madera responden no obstante al tipo tradicional segoviano.

Sección central con esgrafiados tradicionales y motivos geométricos lineales sobre los dinteles del primer piso. Secciones laterales con revoco que evoluciona respecto al tradicional imitando despiece de sillería, quenerando una abstracción que marca sólo las líneas horizontales con anchas llagas rehundidas. Cerrajerías de especial singularidad que también evolucionan del tipo segoviano con fuerte influencia art decó.
