Ficha de información y análisis

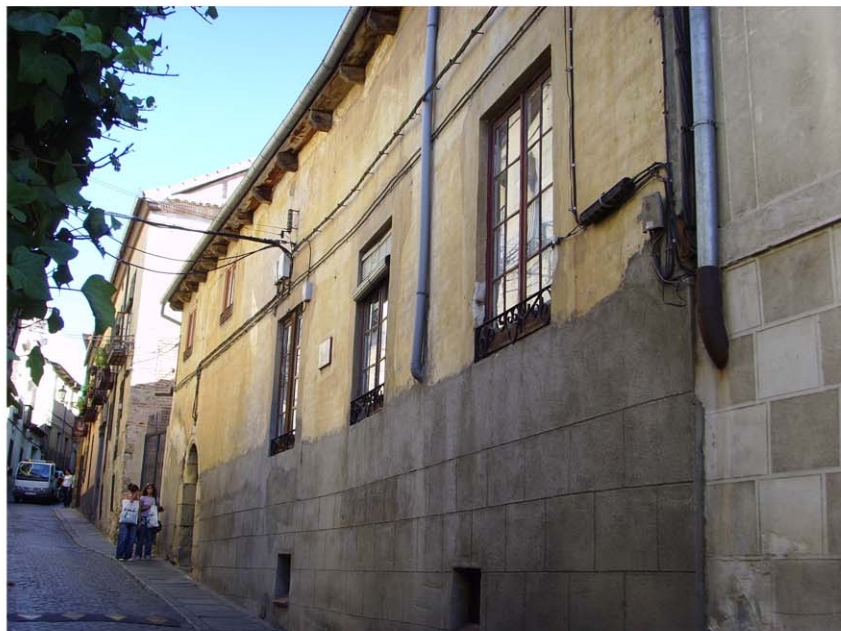
Composición de huecos irregular, los dos de la planta semisótano son pequeños y de proporción cuadrada. En planta principal ventanas amplias sin balcón pero con unos pequeños elementos de cerrajería hechos de pletinas curvadas, y en planta alta dos ventanas simétricas respecto del portal quedando el resto del paño ciego.

Portal de sillería de piedra caliza con arco de medio punto decorado con un baquetón. Alero con sencillos canes de madera tradicionales.

La fachada está revocada y cubierta por arquitecturas pintadas reproduciendo motivos de sillerías, y otros elementos a modo de tramantojo, motivo de especial raigambre en la arquitectura segoviana y que aparece en la ciudad a partir del XVIII. Sin embargo, el recubrimiento histórico de la planta baja se ha perdido quedando en la actualidad sustituido por un enfoscado de cemento con unos rallados que intentan reproducir torpemente los dibujos de despiece de los revocos tradicionales. A efectos de posibles actuaciones futuras es importante destacar el hecho de que en la misma fachada se encuentran dos zonas claramente diferenciadas, una de altísimo valor cultural y ambiental y la otra una clara agresión que necesita ser sustituida.

En la fachada lateral hacia la calleja que separa la finca de la 08 del a misma manzana se percibe la mampostería en la que está construido el edificio, así como el entramado de madera y ladrillo del hastial, elementos característicos de la arquitectura tradicional segoviana.
