Ficha de información y análisis

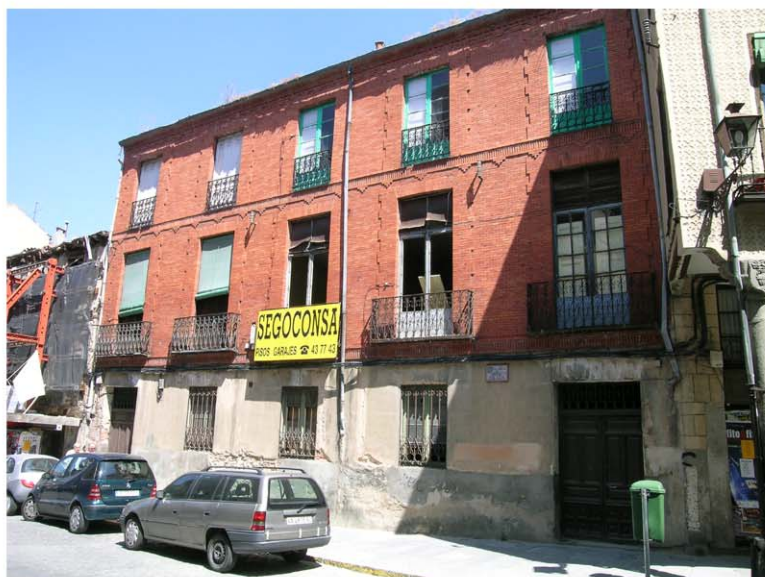
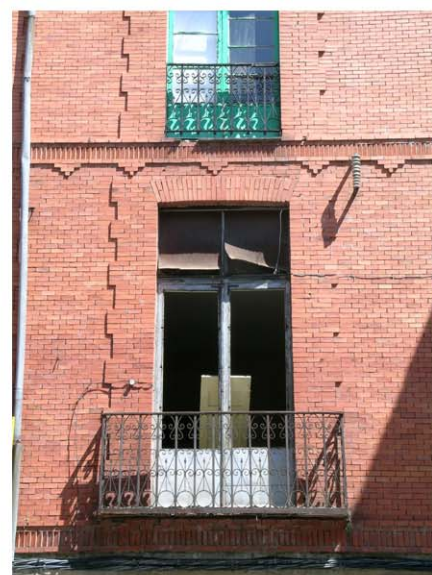
Ordenada composición de huecos, según las pautas codificadas en la edificación residencial urbana del XIX. Conforme a regla académica la altura de la planta primera, "principal", es mayor que la de la segunda. Dispone un cinco huecos de balcón en cada planta. La planta baja se compone con huecos de puertas y ventanas en los mismos ejes verticales.

Ladrillo visto apantillado. Recercados de huecos de balcones con ladrillo resaltado, haciendo grecas. Impostas con aparejos y motivos ornamentales de inspiración mudéjar.

Balcones en voladizo, en planta primera, formado a la manera tradicional con tablero de piezas cerámicas sobre bastidor de hierro. Cerrajería de hierro, con dibujos ornamentales de pletina curvada. En planta primera balcones sin voladizo, con similar cerrajería a haces de fachada. Interesante ejemplo del moderado uso del neomudéjar en Segovia.
